## **Belangrijke informatie juist gebruik wissermotor**

### **Extra informatie BHA nr: 162516**

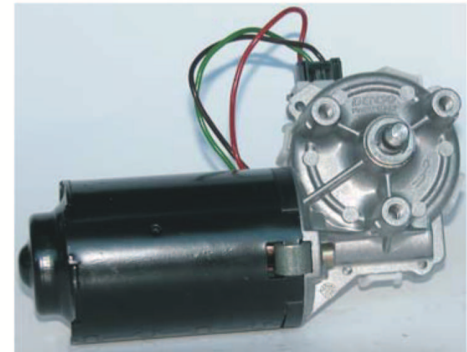
***De wissers mogen bij vastgevroren wisserbladen absoluut niet ingeschakeld worden. Ramen dienen sneeuw en ijsvrij gemaakt worden voor gebruik.***

***Zijn de wissers lang ingeschakeld geweest bij vastgevroren wisserbladen kan de wissermotor doorbranden of breekt het kunstof tandwiel. Beide defecten komen niet in aanmerking voor garantie, en zijn voor de fabrikant eenvoudig vast te stellen.***

***Bij het vervangen van de wissermotor van de Punto 176 (tot bouwjaar '99) moet men de waterafloop onder het kunstof rooster leegmaken (bladeren etc.). Hiermee kan men voorkomen dat de wissermotor deels in water komt te liggen, wat storingen kan voortbrengen. Ook dit mankement kan eenvoudig vastgesteld worden en komt dus ook niet in aanmerking voor garantie.***

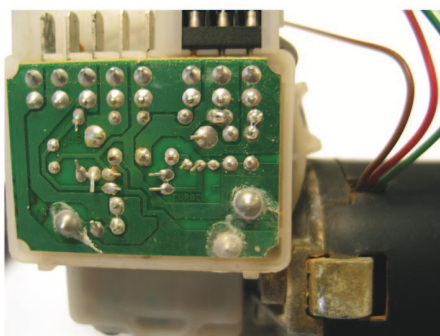
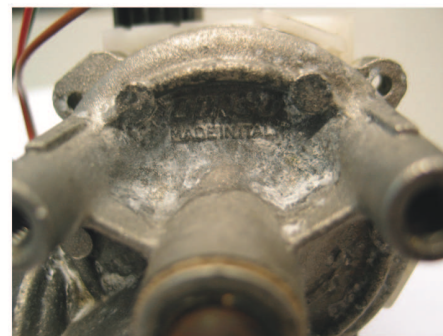
***voorbeeld: corrodatie op de printplaat en bevestiging***
